RESTAURATIE PERRONKAPPEN GRONINGEN

# Behoud van praag

ir. H.J. van Lint en ir. L.I. Vákár

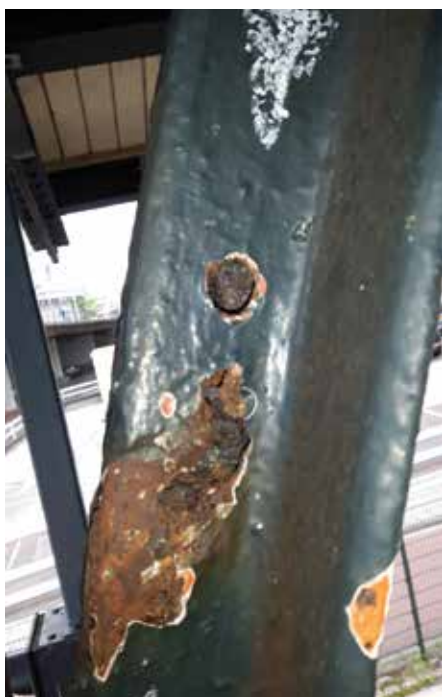
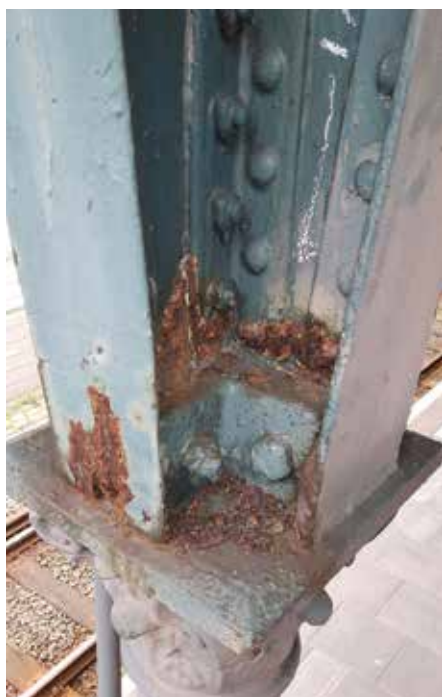
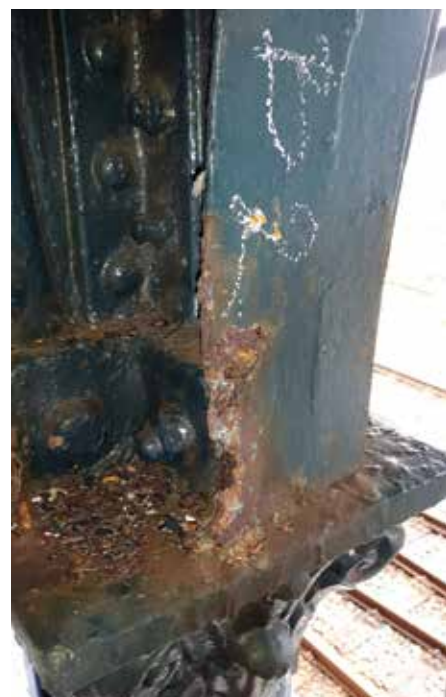
6. Aantasting van spant bij de overgang naar gietijzeren kolom.

Uit inspectie van de diverse kaptypen blijkt dat er forse schade aanwezig is in de vorm van corrosie, breuk van de gietijzeren kolommen en breuk van de natuurstenen consoles. De omvangrijke corrosieschade is inherent aan de wijze waarop geklonken constructies destijds werden samengesteld. De randstaven van de vakwerken zijn opgebouwd uit twee hoekstalen die als een profielenpaar met een tussenruimte van ongeveer 10 mm aan de wandstaven zijn verbonden. Bij de aansluitingen van de wandstaven van het vakwerk is de tussenruimte opgevuld met een schetsplaat en zijn alle onderdelen op elkaar bevestigd met klinknagels. Daar waar geen diagonalen aansluiten blijft een tussenruimte aanwezig. Deze tussenruimte is niet of nauwelijks voor

onderhoud bereikbaar, terwijl vuil en vocht zich juist op deze plek ophopen. Dat zorgt in combinatie met een agressieve stationsomgeving voor soms forse materiaal aantasting. Doordat de aantasting van binnenuit plaatsvindt, blijft dit proces bovendien lang onopgemerkt. Met name op de uiteinden van de overkappingen, waar de constructie minder beschermt is tegen weer en wind, zijn de schades ernstig. Delen van flenzen zijn hier volledig doorgeroest en verbindingsmiddelen aangetast. Bij de meest extreme schades was het noodzakelijk een deel van de overkapping direct te demonteren.

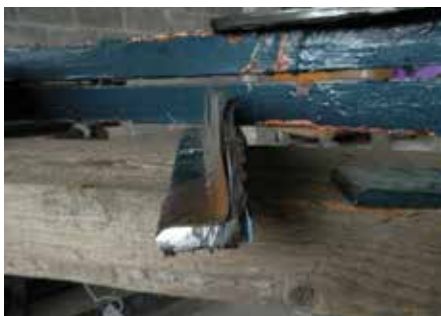
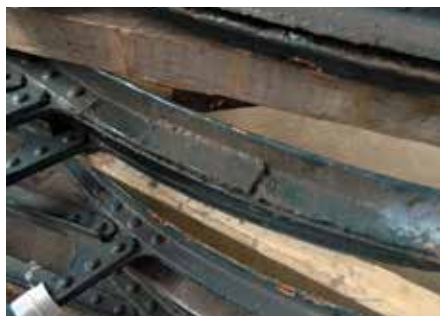
7. Aantasting van binnenuit bij een geklonken profielenpaar (de afbeelding toont de helft van het profielenpaar). Aangetaste spanten waar in het verleden ter versterking al strippen opgelast zijn

delen waar geen verbindingen aanwezig zijn of waar de afstand tussen de verbindingen te groot is, waar de schade ontstaat. Bij het herstel van de doorsnede wordt het aangetaste deel weggeslepen, waarna vervolgens een nieuw stuk staal in dezelfde vorm als de originele doorsnede wordt aangebracht tussen de zaagsneden. Uit het materiaalonderzoek is gebleken dat de spanten zijn geproduceerd uit een materiaal dat redelijk overeenkomt met S235. De hoeveelheid hinderlijke materiaalverontreinigingen (zoals fosfor en zwavel) is zo gering dat het lassen goed mogelijk is. Bij het uitwisselen van materiaal wordt gekozen om wel de contour van het onderdeel te behouden, maar deze uit te voeren met massief plaatmateriaal. De problemen die zijn ontstaan door de slechte bereikbaarheid van tussenruimten wordt hiermee bij de herstellende delen opgelost.

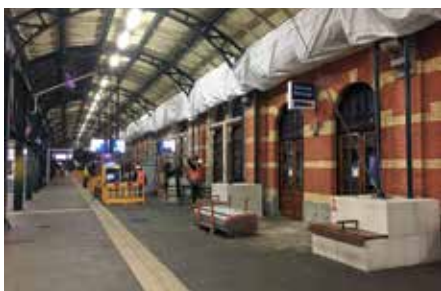
8. Tijdelijke tuidraden en stempels om consoles te fixeren. Netten tegen vallende delen.

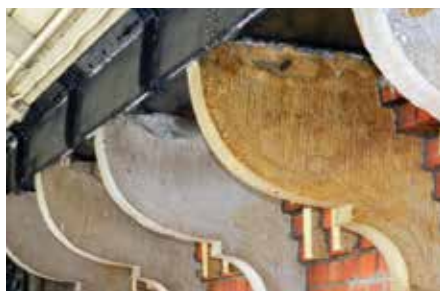
9. Natuurstenen console onder gootconstructie.

natuurstenen consoles. Ook deze wat kleinere consoles zijn soms fors aangetast doordat aan de zijvlakken stukken steen afboeren. Deze schade hangt waarschijnlijk deels samen met de thermische vervorming van de goot in combinatie met het ontbreken van een intermediair tussen staal en natuursteen waardoor er spanningsconcentraties ontstaan op de randen van het steen. Daarnaast is veel van de schade waarschijnlijk te wijten aan zouttophopping in de natuursteen door lekkages.

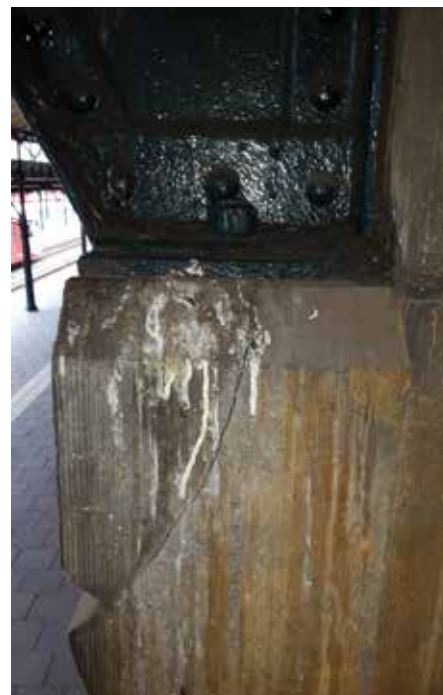
10. Breukschade bij de oplegging spant hoge kap op natuurstenen console.

De aansluiting van de hoge kap op het stationsgebouw blijkt eveneens onbetrouwbaar. Meerdere hardstenen consoles vertonen bij de

oplegging van het spant scheuren. De scheurvorming is eenvoudig te verklaren door de (buig)trekspanning die ontstaat als gevolg van de excentriciteit van de console ten opzichte van de dragende gevel van het stationsgebouw. Door het bezwijken van de natuursteen heeft het spant een oplegging die in het beste geval nog als een horizontaal rolscharnier beschouwd kan worden. De stabiliteit van de hoge kap is op dat moment volledig afhankelijk van de buigstijfheid van de gietijzeren kolom (de resterende oplegging aan de andere zijde van het spant) en de inklemming van die kolom op de fundering. Er kan dan niet meer gegarandeerd worden dat het spant aan de andere zijde zijn oplegging op de console behoudt. En ook omdat de capaciteit van het gietijzer beperkt is, en de ankers waarmee de kolom vast zit op de fundering sterk zijn aangetast is de stabiliteit niet meer aantoonbaar. De overkapping is om die reden tijdelijk met balstblokken en tuien geborgd tot het moment dat ook de hoge kap gedemonteerd wordt. De stalen gootconstructie, die is aangebracht in het dal van de overkapping van de hoge kap op het grensvlak met het stationsgebouw, wordt eveneens ondersteund door

Het vinden van de juiste constructieve oplossing voor de breuk in de natuurstenen consoles heeft intensieve afstemming gevraagd met de Rijksdienst voor Cultureel Erfgoed. Waar de eerste ideeën uitgingen van het inwendig versterken van de bestaande console met gewapend beton is in goed overleg uiteindelijk gekozen om de constructieve functie van de natuurstenen console weg te nemen. Het stalen spant krijgt een nieuwe oplegging die wordt gevormd door een uitkragende stalen console aan de bovenzijde van het spant die wordt opgelegd in een inkassing in het

natuursteen. Tussen het natuursteen en de staalconstructie wordt een opleggrubber als intermediair toegevoegd. Het voordeel van deze wijziging is dat de excentriciteit van de oplegging ten opzichte van de bouwmuur sterk gereduceerd wordt. De excentriciteit tussen spant en bouwmuur hoeft niet langer door het natuursteen opgenomen te worden (een materiaal dat daar vanwege de beperkte toelaatbare buigtrekspanning niet voor geschikt is) maar door een stalen onderdeel met voldoende capaciteit.

Het spant wordt bij de oorspronkelijke oplegging enkele centimeters ingekort om te verzekeren dat de natuurstenen console daadwerkelijk onbelast blijft. Aan de achterzijde van het spant wordt het natuursteen voorzien van een gefreesde sleuf die wordt opgevuld met een flexibel materiaal. Hierdoor kan het spant een rotatie ondergaan en wordt een inklemmingsmoment voorkomen. De grote horizontale oplegreacties die ontstaan bij een inklemming zijn immers niet opneembaar in het natuursteen. Met deze aanpak kan de huidige console grotendeels behouden blijven.

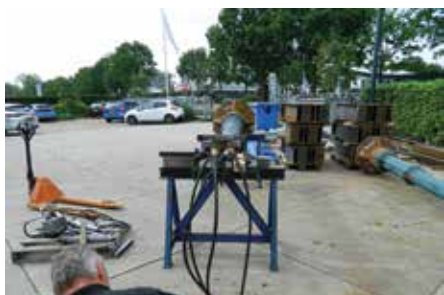
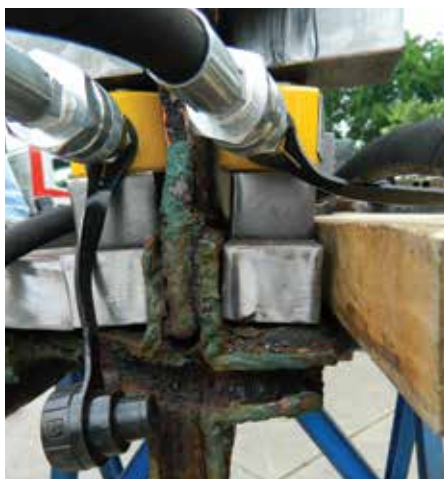
11. Met vijzels wordt geprobeerd de vorkverbinding tussen spant en langsliggers te lossen. Door de hoge mate van materiaal aantasting is dat bij dit spant niet meer mogelijk.

lossen van onderdelen veel kracht nodig. Veel van de verbindingen in de hoofd-draagconstructie zijn uitgevoerd als een gevorkte plaatverbinding. Daar waar corrosie tussen de platen heeft kunnen toeslaan, is de wrijving zo hoog dat vijzels nodig zijn om onderdelen uit elkaar te drukken, het volume van roest is immers het vijfvoudige van dat van staal. In de bouwvoorbereidingsfase zijn proeven uitgevoerd om de inzet van vijzels te testen. Bij zwaar aangetaste onderdelen bleek het zelfs met vijzels niet mogelijk onderdelen te scheiden en moest de slijptol worden ingezet om onderdelen te kunnen demonteren.

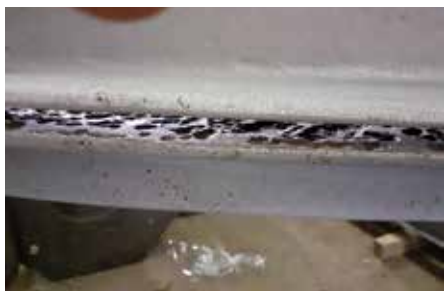
12. De tussenruimte van de profielenparen is door putcorrosie aangetast (situatie na stralen).

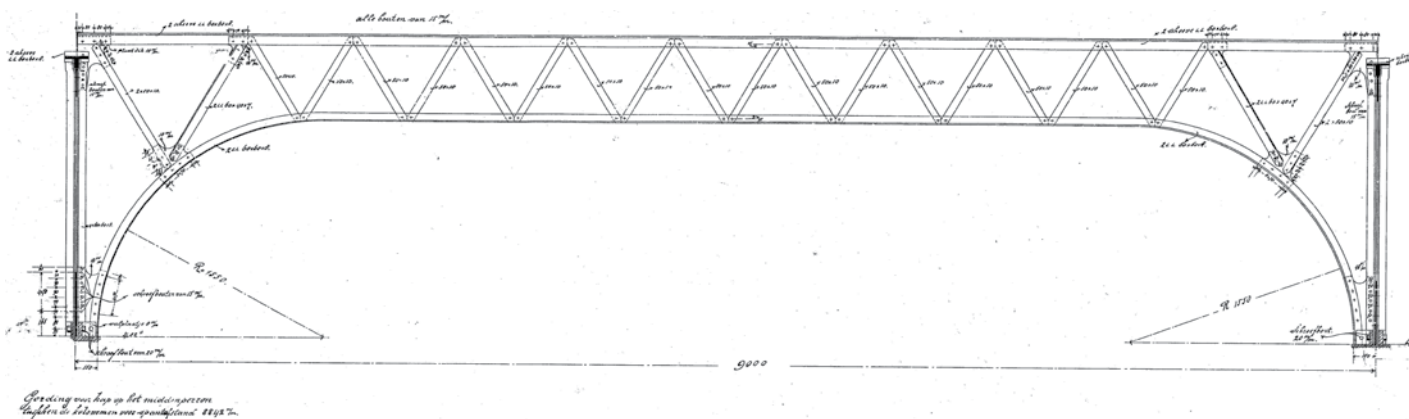
15. Langsvakwerk met krullende onderrand.

Kenmerkend voor deze vakwerken is de vorm van de onderrand. Bij de bevestiging van het langsvakwerk op het spant krult de onderrand naar beneden. De stabiliteit van deze vorm (uit het vlak van de langsligger) bij opwaaien kan aan de hand van de constructieve norm enkel op een erg conservatieve wijze beschouwd worden. De werkelijke kniklengte van de dan gedrukte onderrand hangt samen met de steun die het verkrijgt uit de delen van de onderrand waar een trekspanning heerst (nabij de opleggingen als gevolg van een inklemmingsmoment) in combinatie met de verende steunen die de diagonalen leveren. Een ander aspect waar rekening mee gehouden dient te worden, is de onvolledige samenwerking van het profielenpaar dat de onderrand vormt. Deze hoeklijnen zijn

slechts incidenteel verbonden met een klinknagel. Het oppervlaktetraagheidsmoment uit het vlak van het profielenpaar worden beïnvloed door deze onvolledige samenwerking.

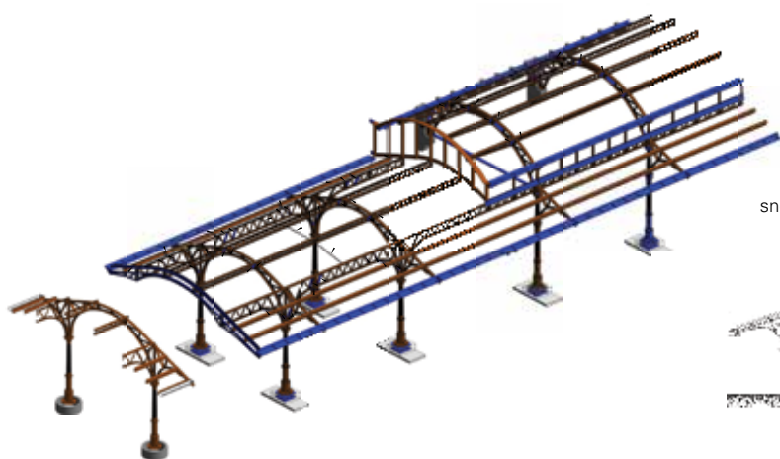
De gebroken gietijzeren kolommen worden allemaal in hetzelfde gebied aangetroffen: aan het uiteinde van de 400 m lange constructie. De oorzaak van de breuk is te vinden in thermische uitzetting en krimp. Door het langer of korter worden van de overkapping worden de kolommen aan de oostzijde, die het verst verwijderd zijn van de dwarskap die fungeert als vast punt, het meest vervormd. De kolommen worden aan de onderzijde door de fundering vastgehouden terwijl de kolom aan de bovenzijde moet meebewegen

met de langer of korter wordende kap. Door de opgelegde verplaatsing ontstaat een groot buigend moment in de gietijzeren kolom. Omdat het gietijzer slecht bestand is tegen buigtrekspanning en bovendien een bros karakter heeft, zijn de breuken een logisch gevolg. Een deel van de gebroken gietijzeren kolommen is in het verleden al eens vervangen door een HEA-staalprofiel, bij een ander deel is getracht de breuk met klemprofielen te borgen. Dat de kracht van thermische uitzetting enorm is, blijkt wel uit het feit dat zelfs de taaie staalprofielen schades vertonen aan de kolomvoet! Of de oorspronkelijke ontwerpers zich bewust waren van deze kracht is niet helemaal duidelijk. Een deel van de aansluitingen van de langsliggers op de spanten is uitgevoerd met slobgaten die mogelijk tot doel hadden om uitzetting van de langsliggers mogelijk te maken. Een slobgat blijkt echter, mede vanwege corrosievorming, niet duurzaam te kunnen functioneren als dilatatie.

16. Realisatie dilatatie door een veld te delen in twee uitkragende delen.

Het produceren van nieuwe kolommen neemt de onderliggende oorzaak van de breuk niet weg. Om te voorkomen dat ook de nieuwe kolommen weer breken, door thermische uitzetting, wordt een viertal dilataties toegevoegd in de constructie. De dilatatie wordt uitgevoerd in de vorm van een zaagsnede in de langsliggers van een veld midden tussen twee spanten. Omdat de krachtswerking van deze vakwerkliggers door de realisatie van een dilatatie sterk wijzigt (van een ligger op twee steunpunten naar een uitkragende ligger) is een gedetailleerde studie naar de sterkte, stijfheid en stabiliteit noodzakelijk.

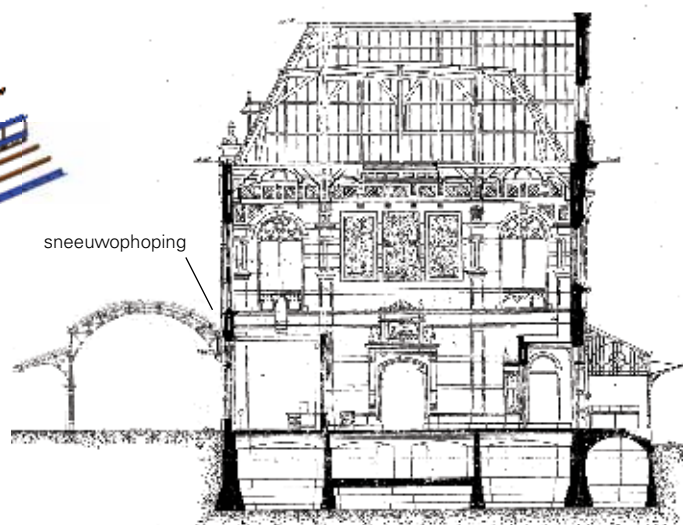
17. Sneeuwophoping hoge kap.

Op het onderdeel sneeuwophoping kan echter niet worden voldaan aan de huidige norm. De aan het stationsgebouw grenzende hoge kap moet volgens NEN-EN 1991-1-3 worden getoetst op een sneeuwlast die in het meest extreme geval vijfmaal hoger is dan de reguliere sneeuwlast op een plat dak. Hoewel de omvang van deze belasting de werkelijkheid waarschijnlijk overschat, is sneeuwophoping, gezien de specifieke dakvorm, wel een zeer reëel gevaar. Indien rekening wordt gehouden met de omvang van de normbelasting voor sneeuw moet een groot deel van de construc-

tie worden afgekeurd en vervangen. Omdat dit gezien het monumentale karakter onwenselijk is, wordt gekozen om een installatie aan te brengen die waarschuwt voor overbelasting door sneeuw. De beheerder van de overkapping zal in de toekomst zorgdragen voor het tijdig ruimen van sneeuw. In overleg met de gemeente Groningen is de overkapping getoetst op een sneeuwbelasting van 0,56 kN/m<sup>2</sup> op het volledige dakoppervlak.
