# Sikkels en Polonceaus

**ir. W. van 't Land en ir. L.I. Vákár**

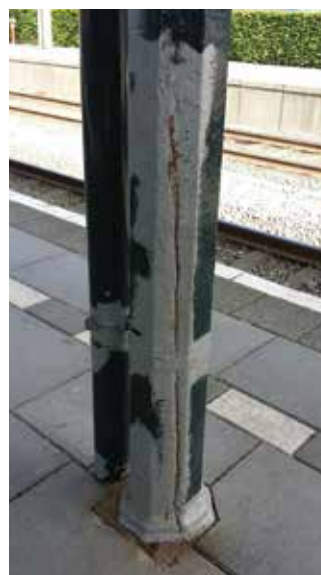
7. Vorstschade en een 'noodoverloop'.

Veel gietijzeren kolommen en consoles zijn gebroken. De verticale breuken zijn in de meeste gevallen ontstaan omdat de kolommen als hemelwaterafvoer dienst hebben gedaan. Bij een verstopping van de afvoer zijn ze vermoedelijk stukgevroren. Op veel plaatsen zijn ook gaten aangetroffen in de gietijzeren kolommen. Waarschijnlijk als noodoverloop om het water bij een verstopping weg te laten lopen en zo een scheur in de kolom te voorkomen. Deze problemen zijn al eerder een halt toegeroepen door de hemelwaterafvoeren langs de kolommen te leiden. Deze oplossing wordt bij het huidige herstel overgenomen.

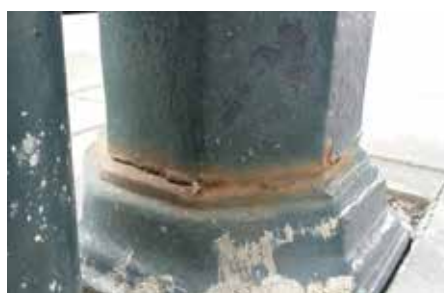
8. Breuk in kolom.

De horizontale breuken in de kolommen en consoles zijn ontstaan door overbelasting van de doorsnede. De lage kappen zijn gekoppeld aan de hoge kappen. Deze 200 m lange constructie zorgt door thermische werking voor grote vervorming van de kap in lengterichting. Dat er niet meer kolommen gebroken zijn, is vermoedelijk te danken aan de relatief slappe houten fundering.

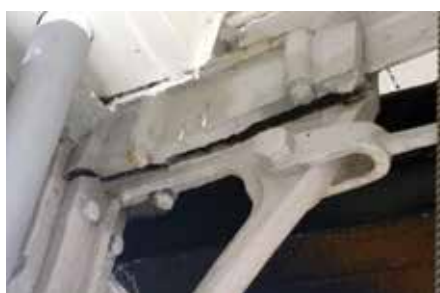
9. Breuk in console (1).

De breuk in de gebogen rand van de gietijzeren consoles is ontstaan door windbelasting dwars op de kap. Bij dit schadegeval is de gebrekkige inklemming in de fundering juist funest. Alle portaalwerking moet dan geleverd worden door de starre verbinding tussen bovenrand en kolom: de gietijzeren console.

Gebroken gietijzeren onderdelen kunnen niet zodanig worden gerepareerd dat ze hun constructieve rol kunnen vervullen. Deze vervangen we daarom door nagegoten exemplaren. De nieuwe onderdelen worden gegoten in een mal, waarvoor één van de gave onderdelen als contramal zal dienen. Voor de nieuwe onderdelen kiezen we voor het gebruik van modern nodulair gietijzer. Om de nieuwe kolommen te kunnen onderscheiden van de originele kolommen krijgen de replica's een herkenningsteken in de vorm van het jaartal van productie.

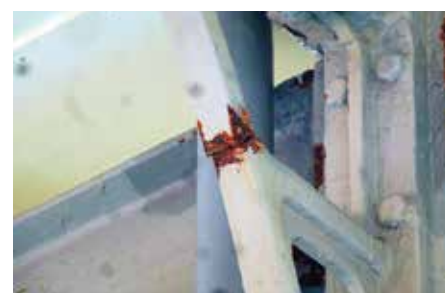
10. Breuk in console (2).

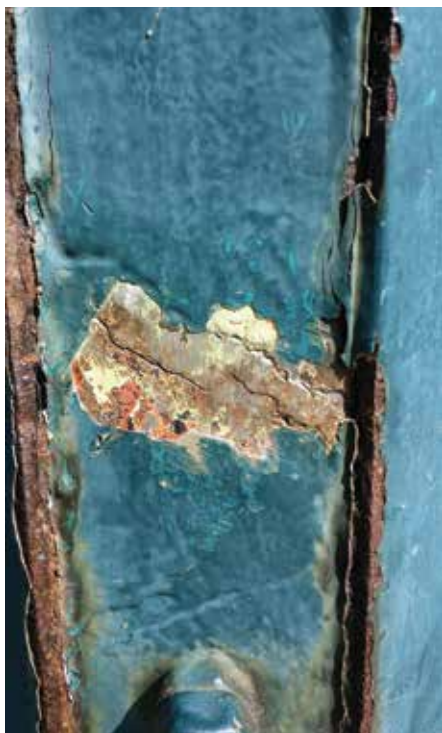
Opvallend is dat bij sommige breuken geprobeerd is deze met een las te herstellen. Grijsgietijzer is echter bros door een hoog koolstofgehalte en de scherpe, lamellaire vorm van de koolstof. Het materiaal is bovendien

11. Las in gietijzer scheurt door laskrimp.

slecht in staat om trekkrachten op te nemen. Een las kan in feite geen krachten overbrengen. Door krimp van de las en/of trekbelasting ontstaat er eigenlijk meteen weer een (soms dubbele) nieuwe scheur.

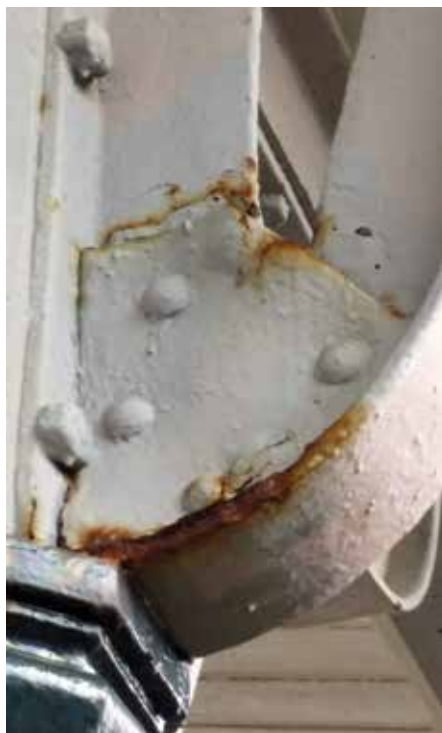
15. Corrosie in een verbinding die een 'open bakje' vormt voor regenwater.

Veel andere corrosieschades zijn ontstaan op verbindingvlakken. Vaak omdat de verbindingen openstaan. Er is dan onvoldoende rekening gehouden met het op elkaar klemmen van ijzeren oppervlakken of er is sprake van een falende klinknagelverbinding. Daardoor trekt het vocht capillair tussen de twee verbindingvlakken. Ook zijn onderin bij de consoles die de luifels dragen nauwe bakken gevormd, waar vuil en vocht zich ophopen en onderhoud onmogelijk is.

Corrosieschade is veelal het gevolg van een ongelukkige detaillering, waar het aanbrengen van een goede conservering onmogelijk is. Deze onderdelen vervangen we door de hoofdvorm na te laten maken uit plaatwerk.

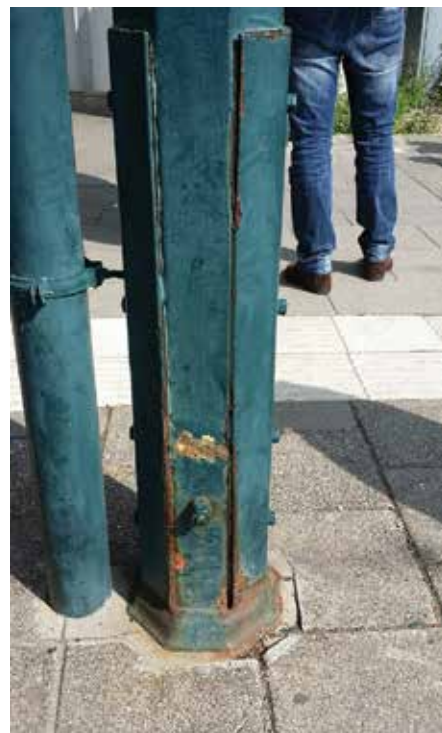
Een bijzonder geval van schade aan de gietijzeren kolommen is ontstaan in de Tweede Wereldoorlog. Op vrijdag 10 mei 1940, na de inval van de Duitsers in Nederland, liet de stationschef Blijham met een locomotief de overkapping van het station omvertrekken. Dit lukte niet, maar twee kolommen op het buitenste perron zijn daarbij wel gebroken. De schade in deze kolommen wordt blijvend zichtbaar gemaakt door ze inwendig te 'spalken'. Inwendig wordt een thermische verzinkte stalen buis opgenomen, aangegoten met mortel.

16. Gebroken kolom door verzetsdaad (zie p. 24).

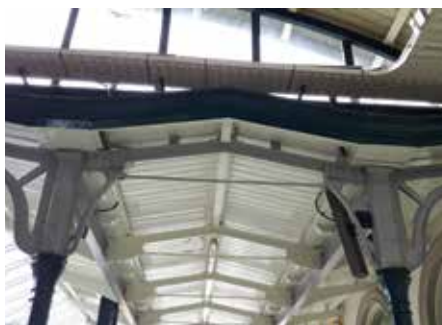
12. Geknikte trekstaven.

Wat opvalt bij de lage kappen op perron 1 is dat de trekstaven zijn uitgebogen. Door opwaartse winddruk ontstaat er druk in de onderrand. Die drukkracht loopt nog eens extra op door de niet werkende inklemming van de kolommen op de houten fundering door de weggeroeste verbindingsmiddelen. De welijzeren profielen zijn met name aangetast door corrosie op slecht te conserveren plaatsen. De zwaarste schade is aangetroffen bij de onderrand van de westgevel van de hoge kap. Tussen de flenzen van dit H-profiel was een houten balk opgenomen, als onderdeel van de bouwkundige aansluiting van de lage en de hoge kap. Deze houten balk maakte de noodzakelijke schilderbeurten van het ijzer onmogelijk en heeft als een spons het

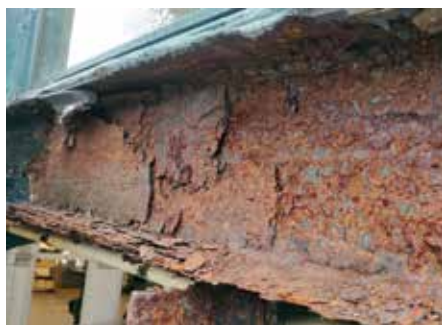
13. Corrosie onderrand van de Westgevel.

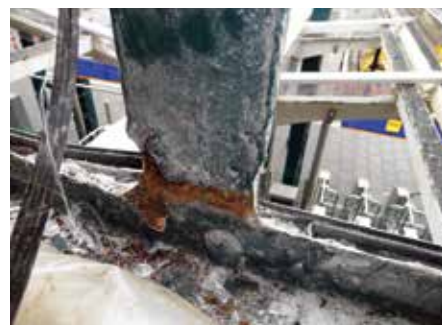
14. Voorbeeld gecorrodeerde verbinding Westgevel.

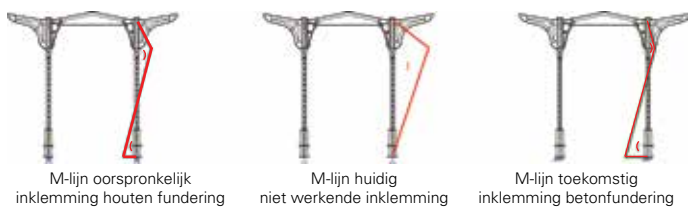
17. Links oude situatie zonder inklemming. Rechts situatie met nieuwe inklemming.

Om de ijzerconstructie met zo min mogelijk aanpassingen te kunnen behouden, is een aanpassing van het constructieve systeem bij de lage kappen nodig. Destijds dacht men de dwarsstabiliteit te ontleen aan een combinatie van een gedeeltelijke inklemming in de fundering en portaalwerking door de gegoten consoles. Door de beperkte capaciteit van de consoles is het nodig om de inklemming (bijna) geheel te ontleen aan een inklemming in de nieuwe betonfundering.

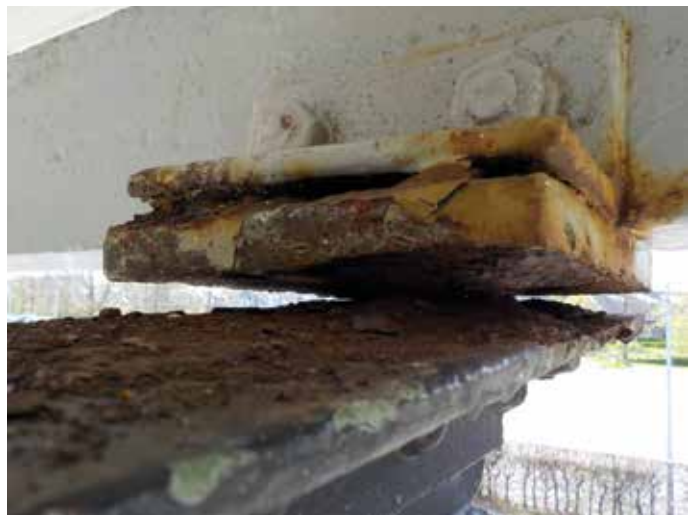
water af te voeren. Gecombineerd met het feit dat diverse verbindingen met te weinig verbindingsmiddelen waren uitgerust, leidde dit tot corrosie van deze verbinding.

19. Voorbeeld gecorrodeerde verbinding door het ontbreken van bouten.

De problemen met de verbinding van het U-profiel aan de rand van de kap lossen we op door het U-profiel om te draaien en 200 mm naar binnen te plaatsen. Conform de huidige detailleringsregels brengen we ook extra verbindingsmiddelen aan. Deze maatregelen zijn in lijn met de oorspronkelijke bedoeling bij het ontwerp van de kap en beschermen de verbinding veel beter tegen corrosie.

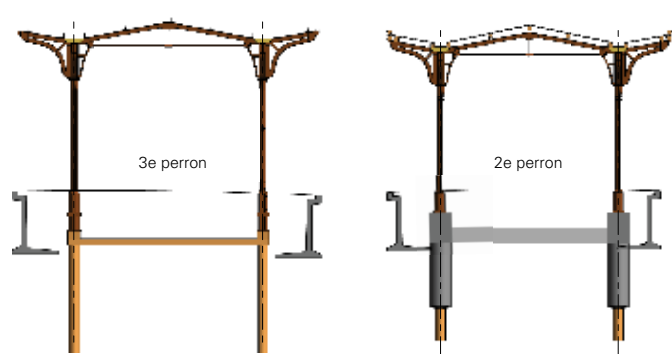
18. Oude en nieuwe fundering.

Om zelfs dit ondergrondse deel van het monument te kunnen behouden is het daarom nodig de houten paalkop toekomstbestendig te beschermen. Daarvoor laten we een stalen buis aanbrengen rondom de houten paalkop tot in een conservatief laag aangehouden grondwaterpeil. De paalkop wordt opgenomen in de nieuwe betonfundering. Het hout wordt zo niet meer blootgesteld aan zuurstof en is daarmee in belangrijke mate beschermd tegen houtrot.

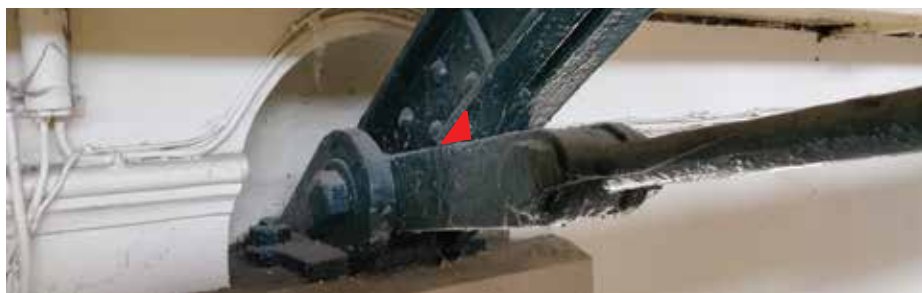
22. Mechanisme met een kleine las fixeren (rood, iets vergroot).

De onderrand van de hoofdspanten bij de hoge kap is met een schamelverbinding aan de opleggingen gemonteerd. Deze verbinding werkt als een mechanisme zodat er geen drukkracht opgebouwd kan worden in de onderrand. Bij opwaartse belastingen kan er door deze verbindingen geen kracht worden opgenomen in de onderrand. Door de schamel met een las vast te zetten, wordt het mechanisme opgeheven. De optredende drukkracht is maar beperkt, dus een kleine las is al voldoende om de onderrand stabiel te houden.
