# Hoe kijkt een Kwaliteitsborger naar een bouwwerk?

Jack van Hoof

21-06-2021

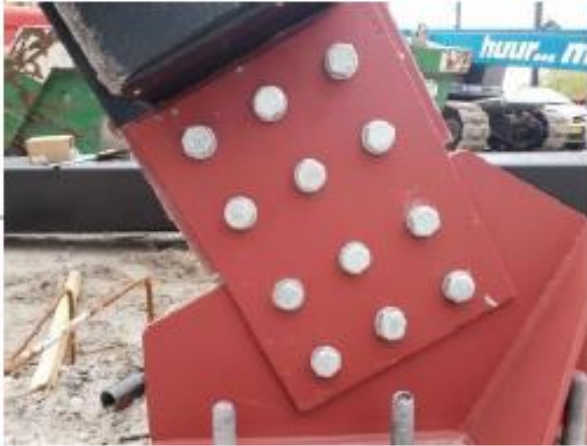
Omschrijving  
Bouten M20 en  
verbinding conform  
tekening  
Status  
Afgerond

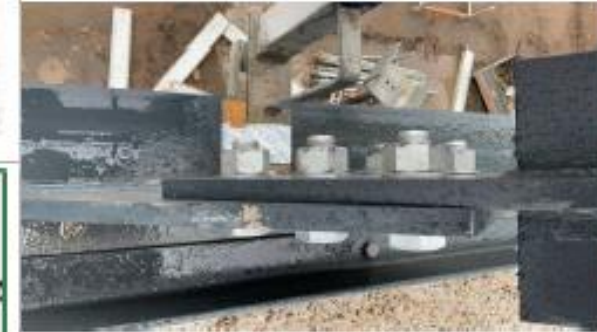
Omschrijving  
Geen afwijkingen  
geconstateerd in de  
verbinding en laswerk,  
de ankers hebben  
voldoende lengte en  
steken minimaal 1  
volledige draadgang  
door de moer.

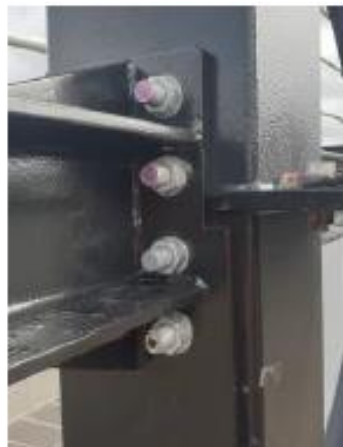
Omschrijving  
Verbinding kolom en  
vakwerkligger in de  
gevel. Conform  
tekening.  
Status  
Afgerond

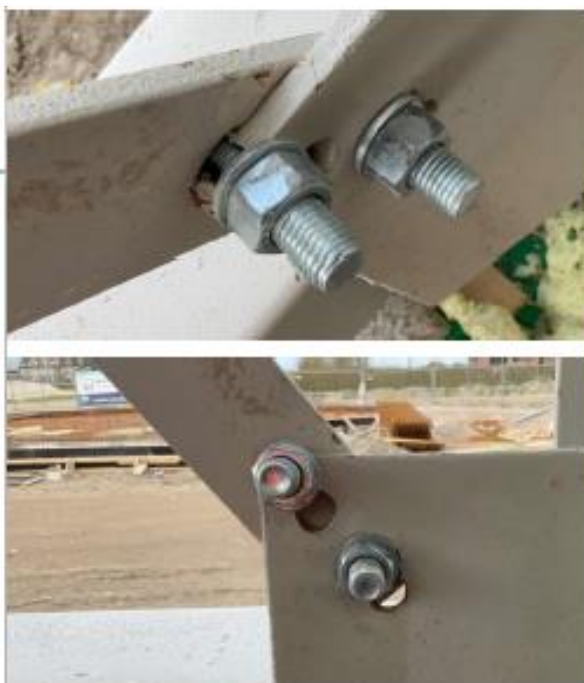
Omschrijving  
Voor het windverband zijn er extra gaten gemaakt. Er is geen randafstand. De constructeur/leverancier dient aan te geven hoe deze verbinding hersteld gaat worden en de hoofdconstructeur dient het herstelplan te beoordelen.

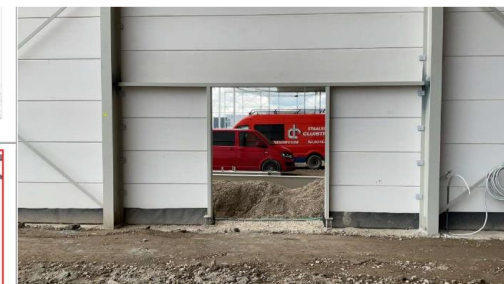
Omschrijving  
Hier is een extra doorgang gemaakt en de staalconstructie aangepast, door de constructeur dient beoordeeld en bevestigd te worden of deze aanpassing incl. verbinding zoals uitgevoerd voldoet.

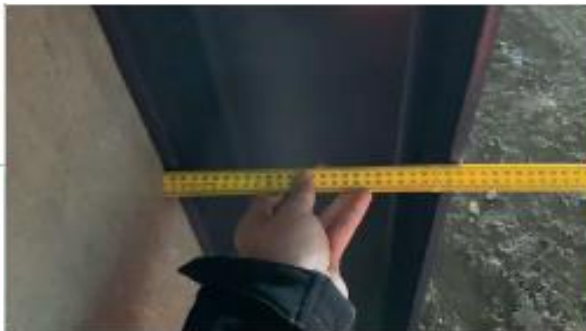
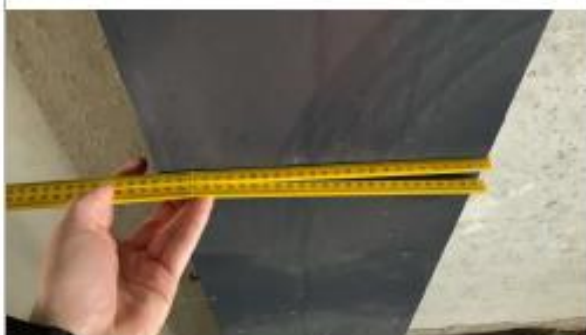
Omschrijving  
Profiel HEA280 conform tekening. De ankers zijn hier te kort. De moer steekt +/- 8mm uit boven het anker. Het draadeind dient 1 volledige draadgang boven de moer uit te steken. De constructeur dient te beoordelen of dit akkoord is.

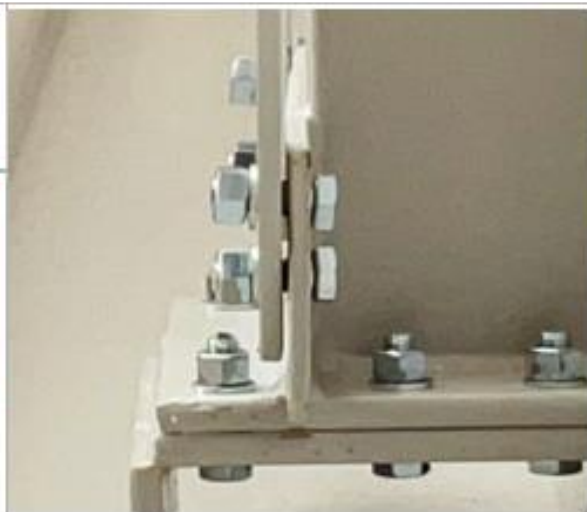
Omschrijving  
De verbinding van het  
windverband dient nog  
aangedraaid te worden.

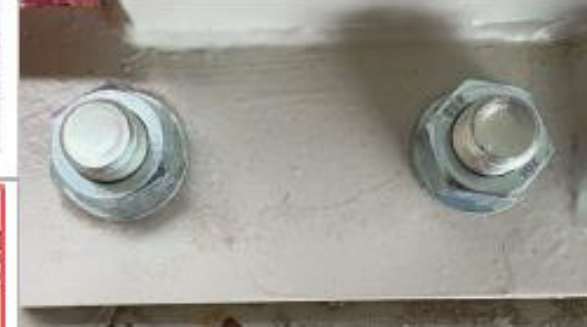
Omschrijving  
De moeren dienen zo te  
worden aangebracht dat  
de merktekens na het  
monteren zichtbaar zijn,  
daar waar deze niet  
zichtbaar zijn dienen de  
moeren omgedraaid te  
worden.

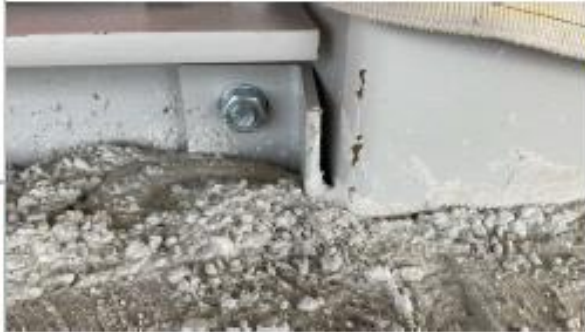
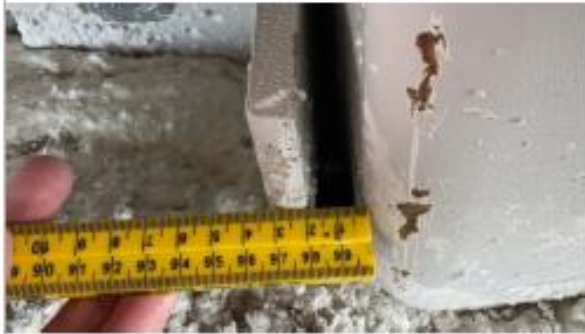
Omschrijving  
De verbinding sluit niet aan, de verbinding dient door de constructeur gecontroleerd te worden of deze voldoet.

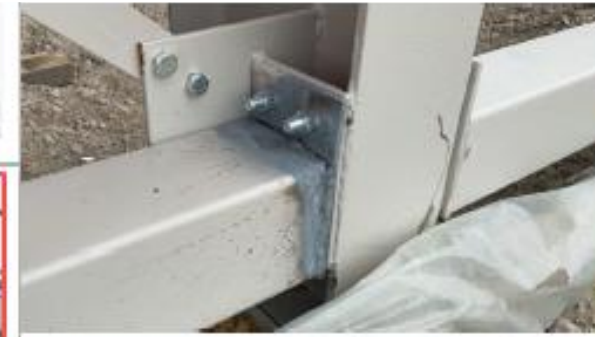
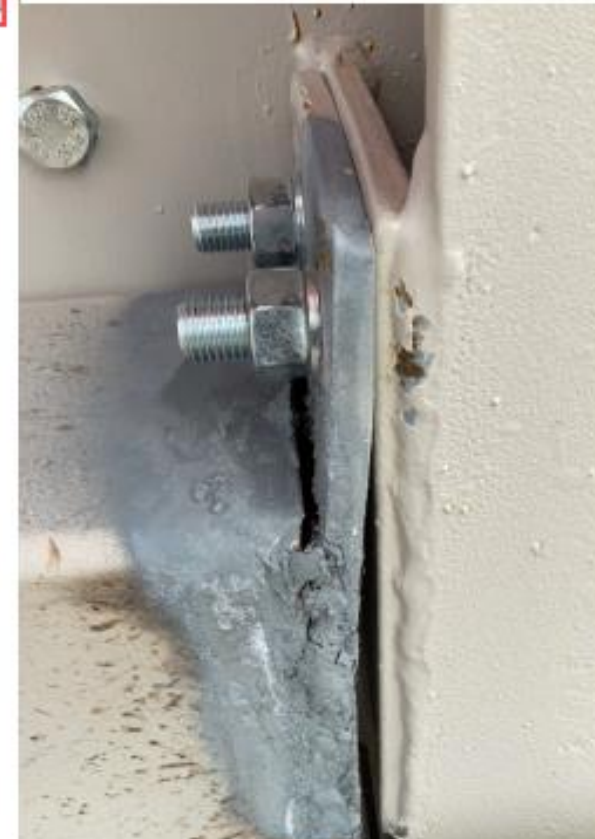
Omschrijving  
De verbinding is dusdanig beschadigd dat deze niet functioneert. Hier dient een herstelplan te worden gemaakt en door de constructeur te worden goedgekeurd.

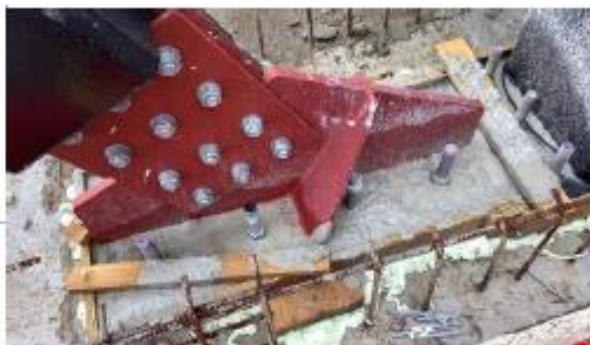
Omschrijving  
Verbinding windbok.  
Bouten aan twee zijden  
niet aangedraaid.  
Verbinding wel al  
aangegoten. Beton ter  
plaats van niet  
aangedraaide bouten  
dient verwijderd te  
worden.

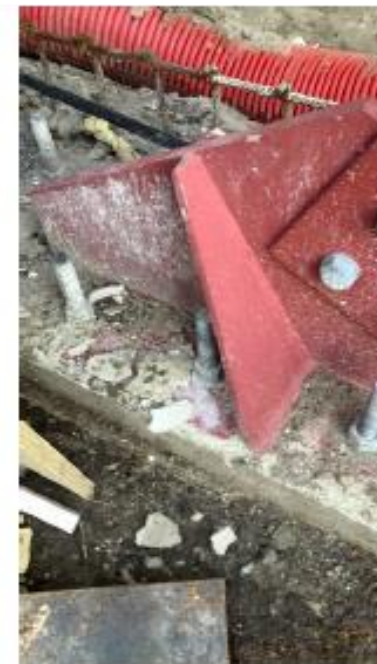
Omschrijving  
Bevinding BV003 ten  
tijde van inspectie 6 is  
afgehandeld. De bouten  
zijn schoongemaakt en  
aangedraaid.

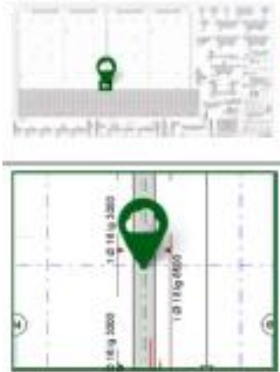
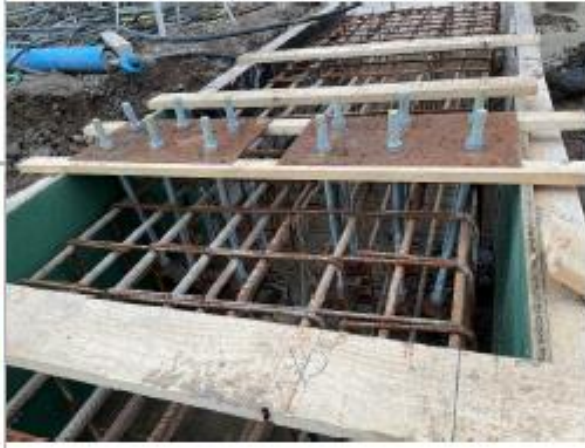
Omschrijving  
De ankers zijn te hoog  
aangebracht en zijn later  
aangepast en  
gecontroleerd, zie snag  
279.

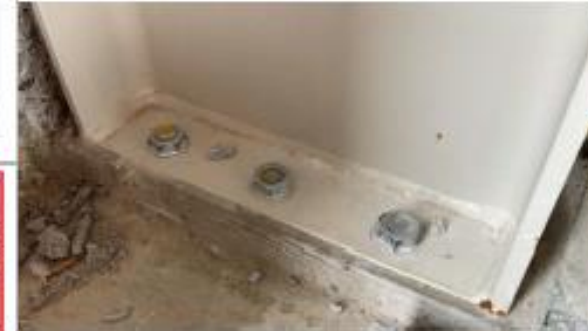
Omschrijving  
De bouten zijn te kort.  
De bouten dienen  
minimaal 1 volledige  
draadgang door de moer  
te steken. Door de  
constructeur dient  
beoordeeld en bevestigd  
te worden of de  
verbinding zoals  
uitgevoerd voldoet.

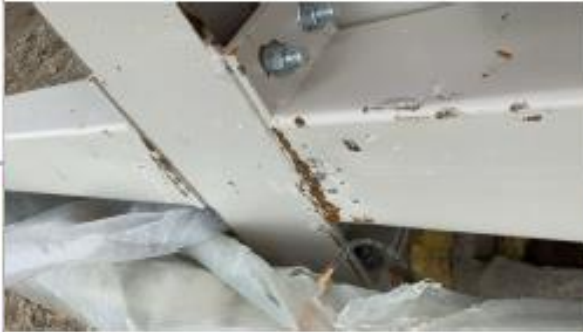
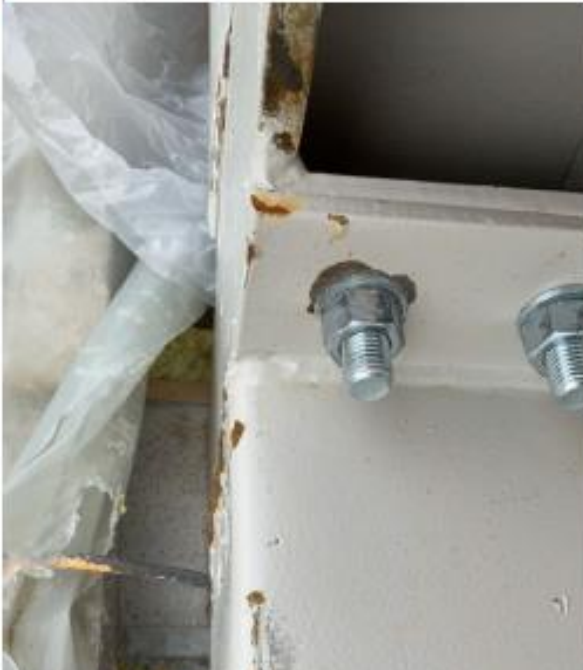
Omschrijving  
De coating is fors beschadigd en dient hersteld te worden. Het koker profiel is ingedeukt. De constructeur dient te beoordelen of het profiel voldoende sterk is of vervangen dient te worden.

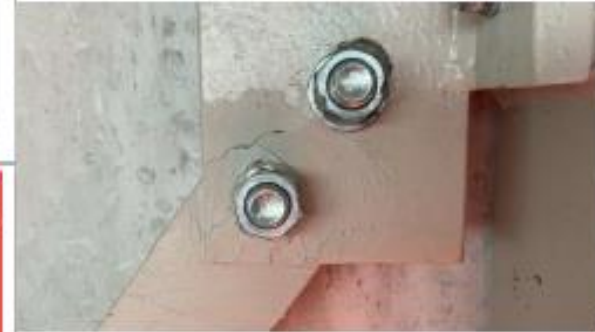
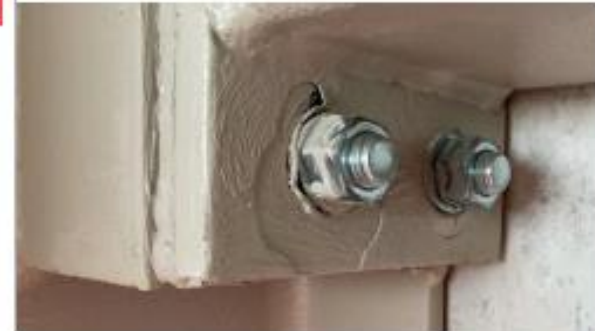
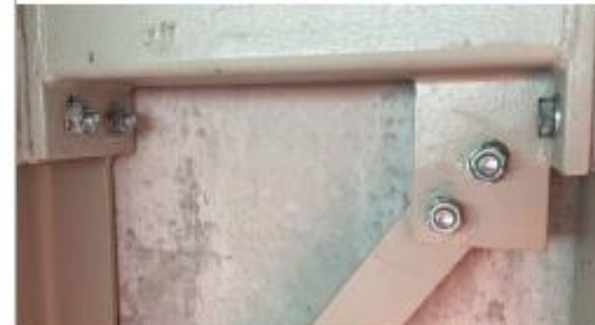
Omschrijving  
De originele coating is beschadigd en hersteld. Aangetoond dient te worden of de herstelde coating voldoet aan de eisen.

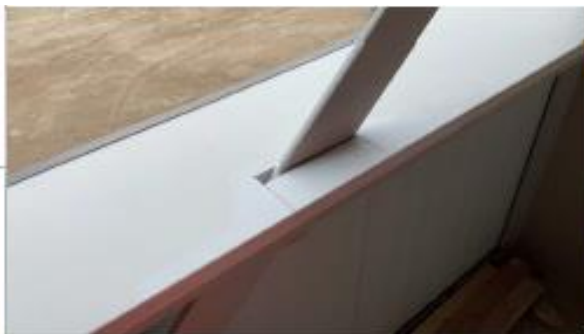
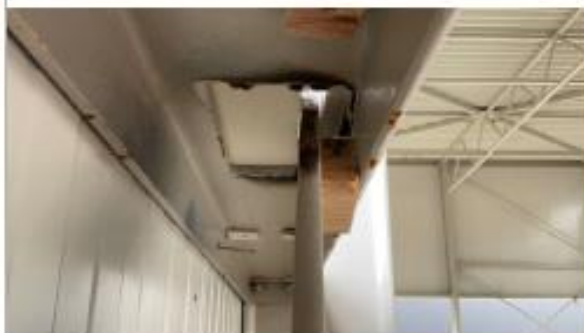
Omschrijving  
In inspectierapport IR-16 is een bevinding aangemaakt over het aanpassen van de staalconstructie (UNP t.p.v. het windverband). De betimmering wordt al aangebracht, echter is nog niet aangetoond of deze aanpassing akkoord is bevonden door de hoofdconstructeur. Hierop ontvangen wij graag nog reactie.

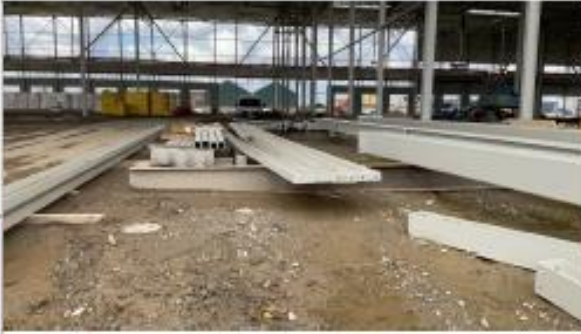
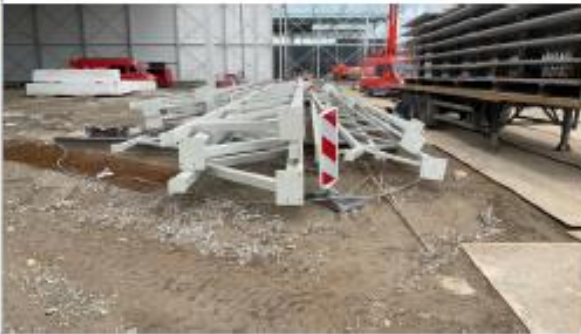
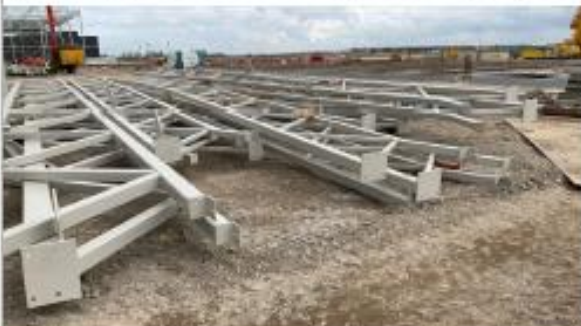
De opslag van materialen op de bouw dient zorgvuldiger te worden opgeslagen.
