# Sikkels en Polonceaus

**ir. W. van 't Land en ir. L.I. Vákár**

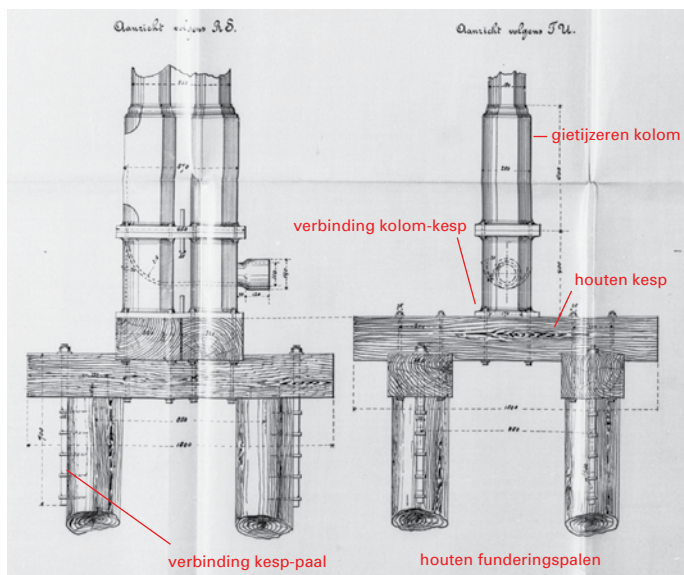
6. Fundering kolommen hoge kap.

Een aantal funderingen is blootgelegd om de huidige staat op te nemen. Voor zover visueel waarneembaar, zijn de houten onderdelen van de fundering in goede staat. Bij de opname van de funderingen zijn echter geen verbindingsmiddelen aangetroffen. Uiteraard zijn deze er wel geweest, getuige ook de aanwezige sparingsen en roestige resten. Deze zijn dus verdwenen door corrosie. In feite staat de kap los op de fundering.

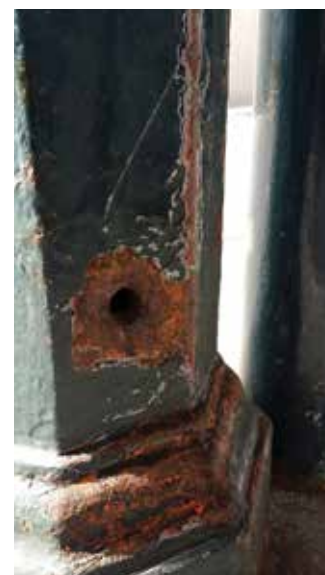
8. Breuk in kolom.

Veel gietijzeren kolommen en consoles zijn gebroken. De verticale breuken zijn in de meeste gevallen ontstaan omdat de kolommen als hemelwaterafvoer dienst hebben gedaan. Bij een verstopping van de afvoer zijn ze vermoedelijk stukgevroren. Op veel plaatsen zijn ook gaten aangetroffen in de gietijzeren kolommen. Waarschijnlijk als noodoverloop om het water bij een verstopping weg te laten lopen en zo een scheur in de kolom te voorkomen. Deze problemen zijn al eerder een halt toegeroepen door de hemelwaterafvoeren langs de kolommen te leiden. Deze oplossing wordt bij het huidige herstel overgenomen.

De horizontale breuken in de kolommen en consoles zijn ontstaan door overbelasting van de doorsnede. De lage kappen zijn gekoppeld aan de hoge kappen. Deze 200 m lange constructie zorgt door thermische werking voor grote vervorming van de kap in lengterichting. Dat er niet meer kolommen gebroken zijn, is vermoedelijk te danken aan de relatief slappe houten fundering.

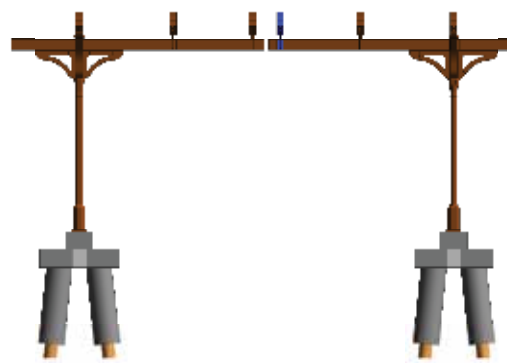
20. Dilatatatie in lage kap.

Diverse schades zijn ontstaan door thermische belasting. De kolommen krijgen een betere inklemming op de betonfundering, dit probleem wordt daarom groter. Om meer schade te voorkomen dilateren we de lage kappen. De dilataties leggen we in het tweede veld vanaf de hoge kap, zodat het eerste veld door portaalwerking de windbelasting op de gevel van de hoge kap kan stabiliseren. Er is daarnaast een tweede dilatatie nodig bij de lange kappen van perron 2 en 3. Die dilatatie wordt in het midden van het overblijvende ongedilateerde deel geplaatst.

De dilatatie realiseren we door een deling aan te brengen in de liggers halverwege de overspanning tussen twee kolommen. Het middelste vakwerkspan is gemonteerd op de plaats waar een dilatatie moet komen.

Daarom verschuiven we dit vakwerk en bevestigen we dit vlak naast de dilatatie. Aan de andere zijde van de dilatatie brengen we een nieuw vakwerk aan. Met deze ingreep blijft de constructie functioneren en wijzigt het huidige beeld minimaal.

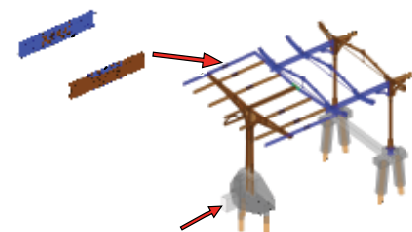
21. Nieuwe dilatatie tussen T-kap en lage kap. Fundering wordt extra verstevigd.

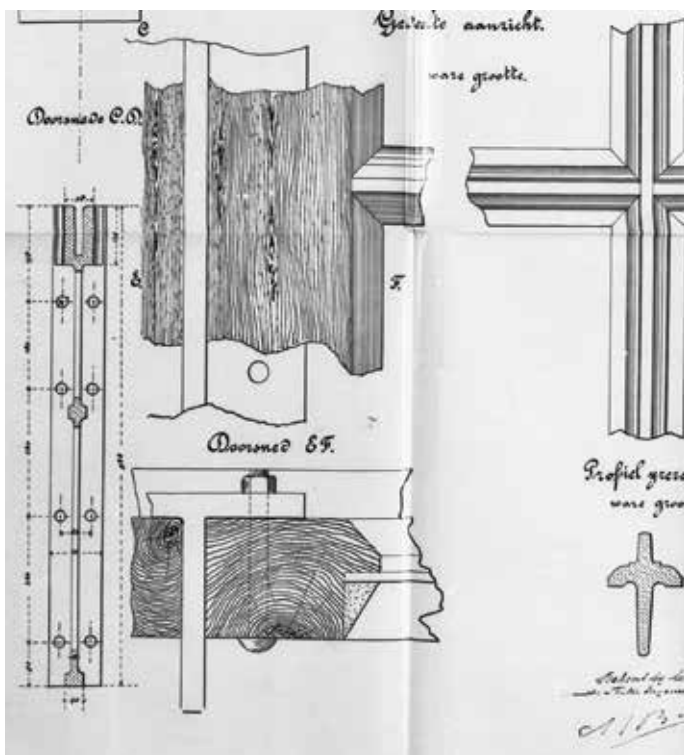
23a. Oude kozijndetaillering.

De gevel was destijds opgedeeld met stijlen en regels met daarin houten kozijnen met een kleine ijzeren roedeverdeling en glas. Het is gissen, maar mogelijk heeft de bevestiging van de houten kozijnen op het ijzer tot zware corrosie geleid. Deze corrosie kan aanleiding zijn geweest om de oude roedes te verwijderen. De situatie is daarmee maar beperkt beter geworden. Ook de grote glazen panelen waren strak tegen de stijlen en regels van de gevel gemonteerd. In diverse details kon water ophopen wat vervolgens weer tot corrosie leidde. Door de roedes en houten kozijnen na te maken uit staal, herstellen we het oorspronkelijke gevelbeeld zonder deze kwetsbaarheden te herintroduceren. Bij het ontwerp van de gevel is rekening gehouden met conserveren van het staal en het droogventileren van details. Zo brengen we het oude gevelbeeld terug en verbeteren we tegelijk ook de toekomstbestendigheid en onderhoudbaarheid van de gevel sterk.

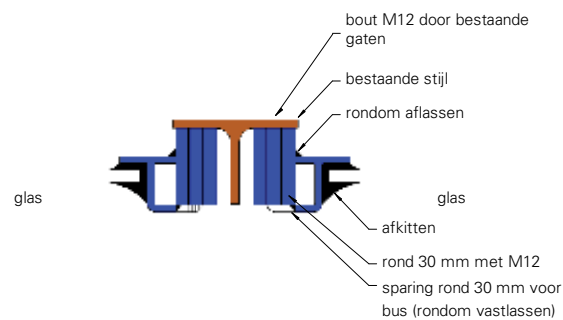
23b. Nieuwe kozijndetaillering.

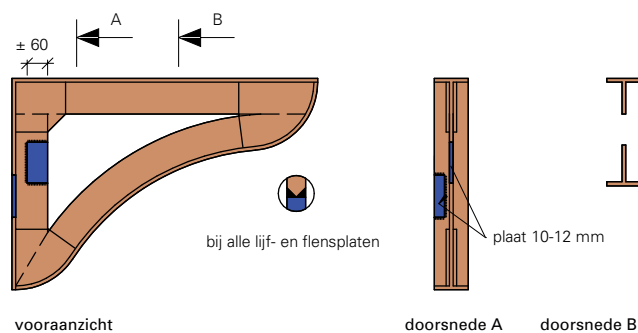
De breuk in de gebogen rand van de gietijzeren consoles is ontstaan door windbelasting dwars op de kap. Bij dit schadegeval is de gebrekkige inklemming in de fundering juist funest. Alle portaalwerking moet dan geleverd worden door de starre verbinding tussen bovenrand en kolom: de gietijzeren console.

24. Nieuw detail console (blauw = nieuw).
